## Peningkatan Kesadaran Masyarakat terhadap Kerusakan Bangunan dan Lingkungan Pasca Gempa, Tsunami dan Likuifaksi di Palu Sulawesi Tengah

Hutabarat, L.E<sup>1</sup>, Simanjuntak, P<sup>2</sup>, Tampubolon, S.<sup>3</sup>  
Universitas Kristen Indonesia, Jakarta, Indonesia<sup>1,2,3</sup>

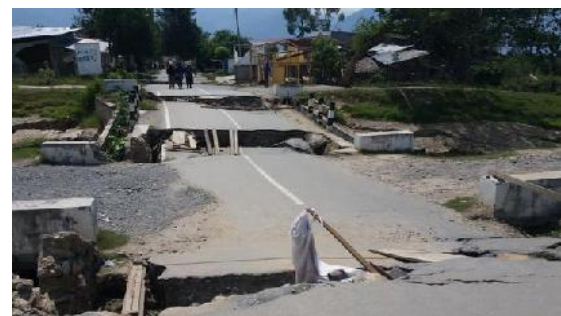
Perpindahan lateral (*lateral spread*) adalah pergerakan blok-blok tanah dalam arah lateral sebagai dampak dari likuifaksi yang terjadi karena tanah lapisan bawah kehilangan kekuatannya. Perpindahan lateral merupakan hasil kombinasi akibat gaya gravitasi dan gaya-gaya inersia yang ditimbulkan oleh gempa pada lereng yang relatif landai. Tingkat kerusakan yang terjadi tergantung pada berapa jauh perpindahan lateral yang terjadi serta posisi bangunan dan infrastruktur yang ada di permukaan tanah. Perpindahan lateral tersebut bisa

**Gambar 7. Liquefaksi yang menghancurkan jalan di wilayah Sigi**

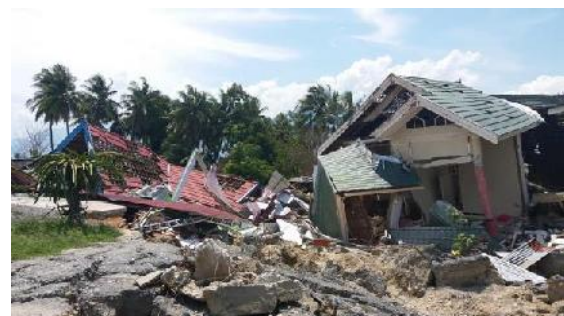
**Gambar 8. Liquefaksi yang menunggangbalikkan rumah-rumah**

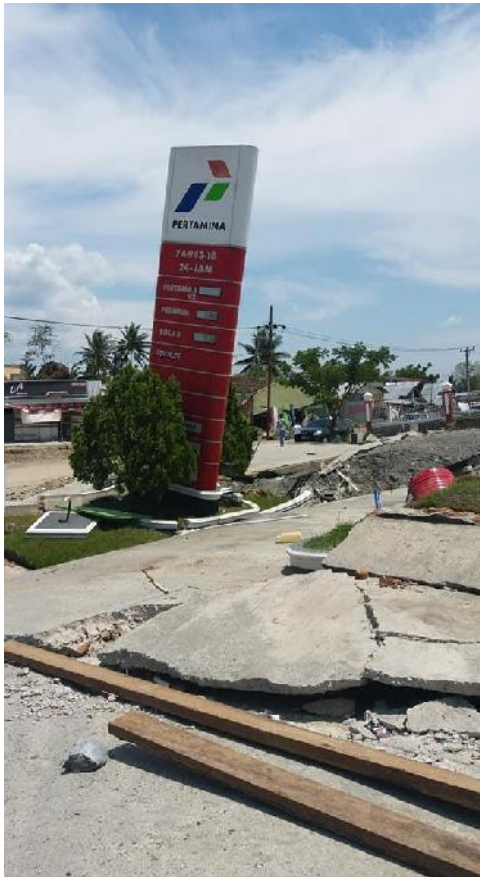
**Gambar 9. Peristiwa Likuifaksi menghancurkan pompa bensin**

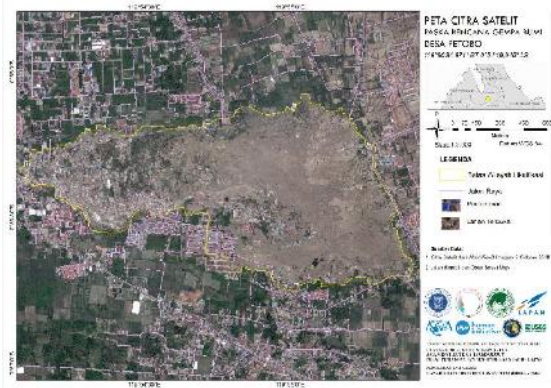
**Gambar 10. Foto Udara Wilayah yang terkena Likuifaksi di Palu (Sumber: Lapan, Center for Remote Sensing ITB dan AIT)**

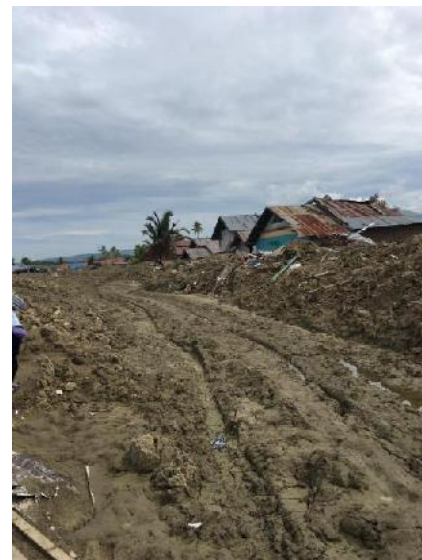
Survei yang dilakukan oleh tim PKM Prodi Teknik Sipil FT UKI menemukan di wilayah Balaroa terdapat lapisan pasir halus yang mendominasi wilayah tersebut. Kondisi ini memenuhi syarat untuk terjadinya likuifaksi akibat gempa yang terjadi dengan  $M=7,4$  (BMKG) yang berpusat 26 Km dari Donggala. Gempa terjadi pada sesar Palu-Koro yang membentang utara-selatan di sepanjang tepi Teluk Palu sehingga menyebabkan terjadinya tsunami, longsor, likuifaksi dan perpindahan lateral (*lateral spread*). Wilayah Balaroa merupakan daerah yang

mengalami likuifaksi terparah dibandingkan daerah yang lainnya.

**Gambar 11. Likuifaksi di wilayah Balaroa menenggelamkan perumahan sehingga hilang dari permukaan tanah**

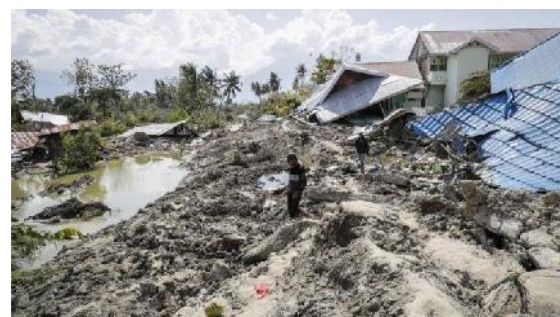
Di daerah Petobo, di sebelah selatan bandara Palu, terlihat daerah tersebut mengalami hal yang sama dengan Balaroa. Perumahan yang ada di daerah ini tenggelam. Lumpur dengan volume sangat besar tenggelam dan menyeret kompleks perumahan di Petobo sehingga sebagian besar dari mereka menjadi seolah-olah tertelan masuk ke dalam bumi. Diperkirakan 744 unit rumah ada di sana. Untuk itu dibutuhkan tindak lanjut pasca gempa dan likuifaksi Palu agar bisa mereduksi kerusakan bangunan dan infrastruktur jika kejadian serupa berulang di masa mendatang

**Gambar 12. Likuifaksi di wilayah Petobo yang tak kalah parahnya (Sumber: BBC News)**

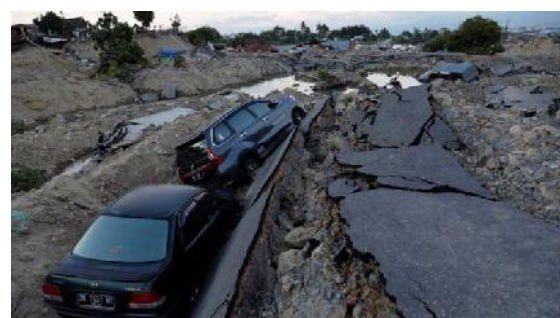
**Gambar 13. Likuifaksi di wilayah Balaroa kota Palu menenggelamkan mobil (Sumber: BBC News)**

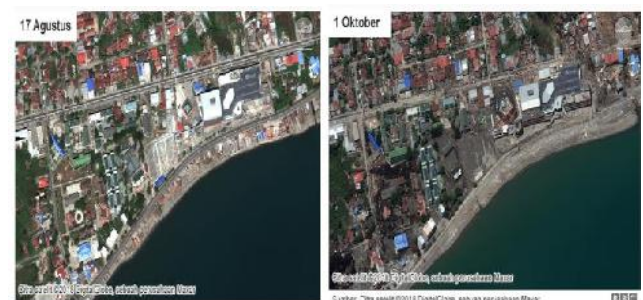
Kerusakan akibat tsunami terutama adalah karena gaya dorong dan gaya tarik dari gelombang air yang masuk ke daratan bersamaan dengan material debris yang dibawanya mengapung berupa massa yang besar sehingga terjadi tumbukan yang memberikan dampak kerusakan yang sangat besar. Erosi adalah salah dampak *wash out* oleh karena itu dapat terlihat dari foto udara banyaknya gerusan yang menyapu material tanah dasar beserta bangunan yang ada di atasnya.

**Gambar 14. Palu Sebelum dan Setelah Tsunami**  
(Sumber: BBC News)
