Peningkatan Kesadaran Masyarakat terhadap Kerusakan Bangunan dan Lingkungan Pasca Gempa, Tsunami dan Likuifaksi di Palu Sulawesi Tengah

Hutabarat, L.E¹, Simanjuntak, P², Tampubolon, S.³
Universitas Kristen Indonesia, Jakarta, Indonesia^{1,2,3}

Kata Kunci: likuifaksi, tsunami, kerusakan bangunan, survei, assesmen

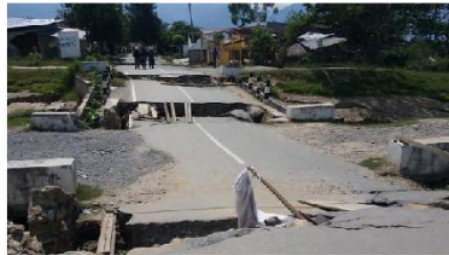
Gambar 7. Liquifaksi yang menghancurkan jalan di wilayah Sigi

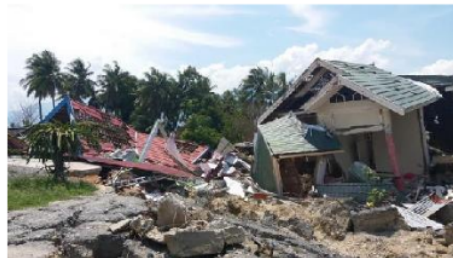
Gambar 8. Liquifaksi yang menunggangbalikkan rumah-rumah

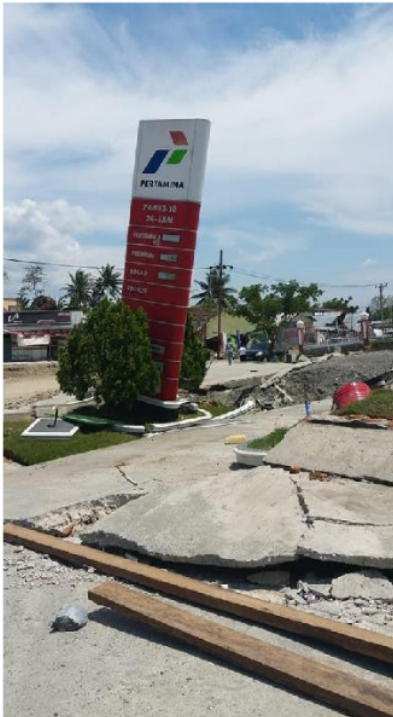
Gambar 9. Peristiwa Likuifaksi menghancurkan pompa bensin

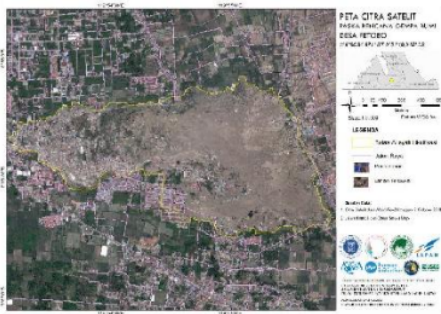
Gambar 10. Foto Udara Wilayah yang terkena Liquefaksi di Palu (Sumber: Lapan, Center for Remote Sensing ITB dan AIT)

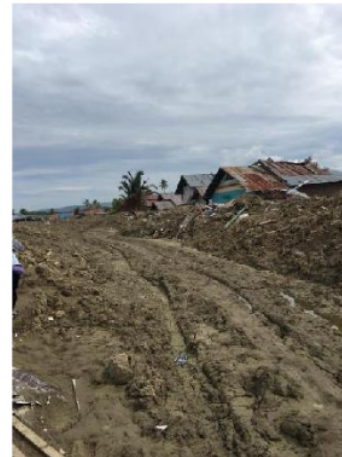
Survei yang dilakukan oleh tim PKM Prodi Teknik Sipil FT UKI menemukan di wilayah Balarooa terdapat lapisan pasir halus yang mendominasi wilayah tersebut. Kondisi ini memenuhi syarat untuk terjadinya likuifaksi akibat gempa yang terjadi dengan $M=7,4$ (BMKG) yang berpusat 26 Km dari Donggala. Gempa terjadi pada sesar Palu-Koro yang membentang utara-selatan di sepanjang tepi Teluk Palu sehingga menyebabkan terjadinya tsunami, longsor, likuifaksi dan perpindahan lateral (*lateral spread*). Wilayah Balarooa merupakan daerah yang

Gambar 11. Liquefaksi di wilayah Balaroa menenggelamkan perumahan sehingga hilang dari permukaan tanah

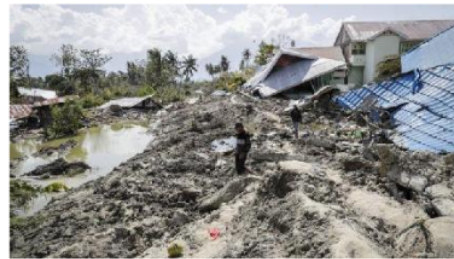
Di daerah Petobo, di sebelah selatan bandara Palu, terlihat daerah tersebut mengalami hal yang sama dengan Balarooa. Perumahan yang ada di daerah ini tenggelam. Lumpur dengan volume sangat besar tenggelam dan menyeret kompleks perumahan di Petobo sehingga sebagian besar dari mereka menjadi seolah-olah tertelan masuk ke dalam bumi. Diperkirakan 744 unit rumah ada di sana. Untuk itu dibutuhkan tindak lanjut pasca gempa dan likuifaksi Palu agar bisa mereduksi kerusakan bangunan dan infrastruktur jika kejadian serupa berulang di masa mendatang

Gambar 12. Liquefaksi di wilayah Petobo yang tak kalah parahnya (Sumber: BBC News)

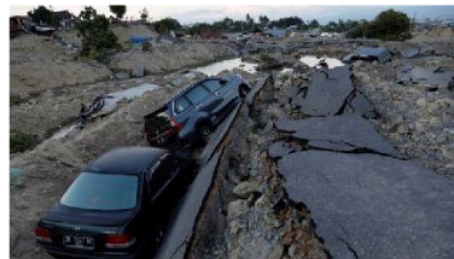
Gambar 13. Liquefaksi di wilayah Balaroa kota Palu menenggelamkan mobil (Sumber: BBC News)

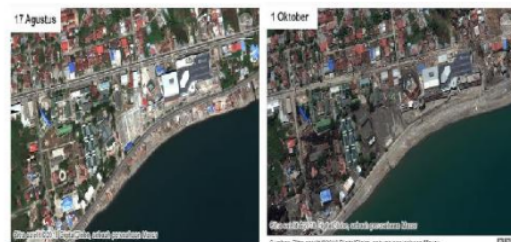
Gambar 14. Palu Sebelum dan Setelah Tsunami
(Sumber: BBC News)
