Aplikasi *Clamp Soldering* Untuk Perbaikan Stator Generator Di *Hazardous Area* Di Anjungan Lepas Pantai

Andrias Atmoko¹, Eva Magdalena Silalahi², Stepanus³

¹ PT. Pertamina Hulu Energi ONWJ, Central Plant PT. PHE ONWJ, Indramayu Jawa Barat

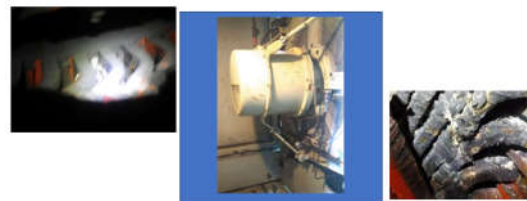
Gambar 2. Faktor Penyebab Terjadinya *Short Circuit* pada Generator

Problem kerusakan Generator disebabkan oleh beberapa hal dibawah ini :

1. *Moisture* / kelembaban, dilaut di mana area *turbine room* mempunyai kelembaban tinggi bercampur dengan uang air laut.
2. Kontaminasi oli, oil dari *bearing* / turbin rembes dan menguap terhisap ke dalam generator.
3. Kontaminasi debu ke dalam *winding*, sehingga menyebabkan kotor dan merusak isolasi *winding*.

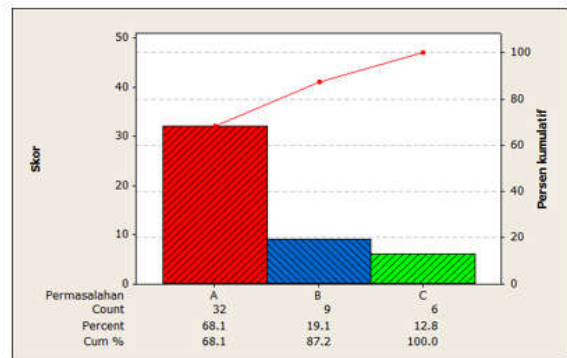
Gambar 5. Grafik Diagram *Pareto* Penyebab Dominan

Berdasarkan *pareto* di bawah, diketahui bahwa “**Tidak ada alat angkat**” memiliki skor terbesar dengan presentase *pareto* **68.1%**.

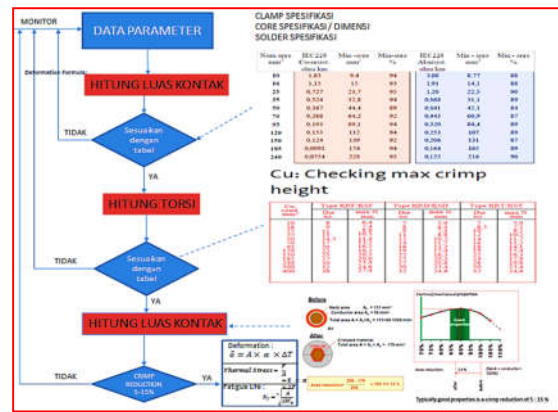
Gambar 6. Flow Chart Metode Clamp Soldering Mengacu Standar **IEC 228**

Flow chart metode *Clamp Soldering*, terlihat pada Gambar 6 yang menunjukkan langkah-langkah pekerjaan perbaikan yang dilakukan dalam perumusan teknis yang mengadopsi pada syarat-syarat yang merujuk pada standar **IEC 228**.

Spesifikasi *Clamp Soldering* yang digunakan untuk *repair* belitan *stator* generator menggunakan referensi **IEC 228**.

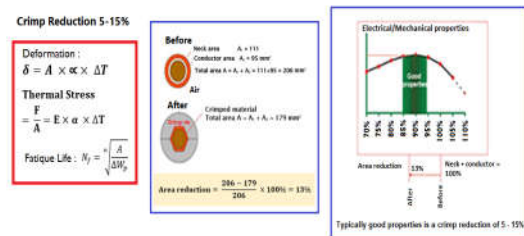
Gambar 7. Tingkat *crimp reduction* menggunakan metode *Clamp Soldering*

Pencapaian *Crimp Reduction* mencapai 13% dengan metode *Clamp Soldering*, dimana mengacu pada tingkat *crimp reduction* antara 5 – 15%.

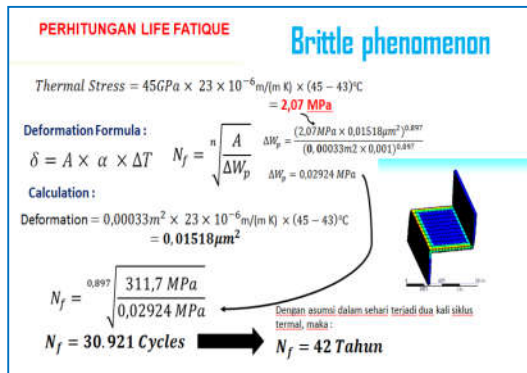
Gambar 8. Perhitungan Fatigue Life dan Thermal Stress untuk menentukan umur kualitas soldering

Adapun kualitas dari solder dianalisa dengan menghitung Thermal Stress dan Fatigue Life di dapatkan bahwa umur daripada Solder dengan asumsi suhu berubah naik turun sesuai dengan perubahan beban dan temperatur ruang (perbedaan suhu siang dan malam), didapatkan sambungan masih kondisi bagus selama 41 tahun.

Perhitungan Fatigue Life dan Thermal Stress, menggunakan asumsi dalam sehari terjadi dua kali siklus termal.

- Kegagalan Fatigue merupakan kegagalan yang terjadi akibat pembebanan berulang dimana pada kasus ini merupakan beban termal.
- Kegagalan Fatigue terjadi setelah melewati empat tahapan berikut ini :
 - Crack Initiation
 - Crack Growth
 - Crack Propagation
 - Final Rupture
- Kegagalan Fatigue harus dicegah sejak tahap Crack Ignition, karena pada tahap ini mulai muncul sambungan yang tidak merata yang mengakibatkan lompatan elektron di antara sambungan. Lompatan elektron ini menyebabkan munculnya spark sehingga temperatur sambungan akan meningkat. Apabila crack dibiarkan membesar maka lompatan electron akan semakin besar dan dapat mengakibatkan sambungan mengalami burn-out.

- Melakukan tindakan preventif berupa pengecekan berkala terhadap sambungan soldering winding stator.
- Menambahkan filler soldering secara berkala ketika Preventive Maintenance untuk mengantisipasi adanya sambungan yang mulai tidak rata.
- Menjaga generator yang belum pernah mengalami burn-out pada stator winding dengan cara :
 - Heater harus selalu menyala walau generator dalam keadaan offline ketika Preventive Maintenance, hal ini dilakukan untuk menghindari kondensasi pada stator.
 - Menjaga kebersihan winding stator dari debu dan rembesan oli.

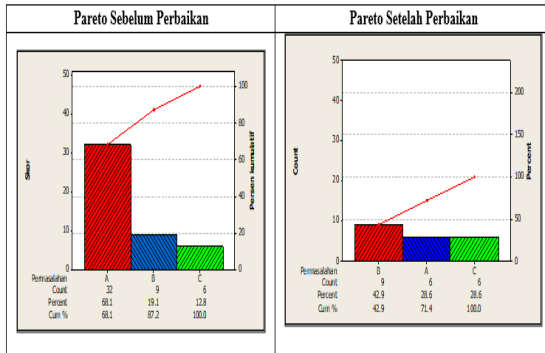
Gambar 10. Pareto Sebelum Perbaikan dan Setelah Perbaikan

Hasil penerapan “Clamp Soldering” di *Stator winding* yang *burn-out* menyelesaikan penyebab dominan dan **menurunkan hingga 55.3%**. Sisanya adalah resiko ketidakhandalan terkait penyebab yang lain.

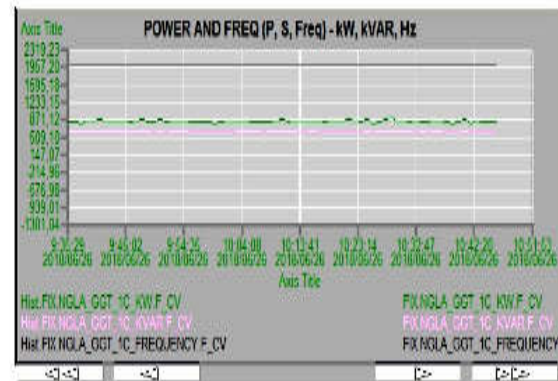
Gambar 11. Grafik Daya dan Frekuensi Generator setelah diperbaiki

Dari grafik keluaran generator sebelum dan sesudah perbaikan generator, terlihat bahwa saat sebelum di *repair*, generator tidak bisa mengeluarkan *output power*, karena rusak dan perlu diperbaiki.

Setelah di diperbaiki maka generator bisa beroperasi normal dengan beban rata rata sebesar 800 kW karena *running* paralel.
