EVALUASI RESPON SEISMIK STRUKTUR BANGUNAN UNIVERSITAS TERBUKA PALU TERHADAP GEMPA SULTENG 28 SEPTEMBER 2018

Pinondang Simanjuntak¹, Sudarno P Tampubolon², Hari Putra Amsal³

ABSTRAK

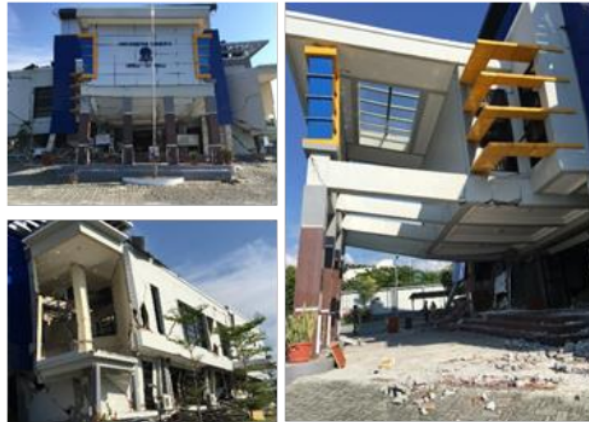
Gambar 1 Kondisi setelah gempa Bangunan Universitas Terbuka Palu (Sumber Pribadi)

Kejadian Gempa di Donggala Sulawesi Tengah 2018, telah berdampak pada bangunan Gedung Universitas Terbuka di Palu. Gempa tersebut menyebabkan kerusakan bangunan yang cukup parah, Gambar 1 Terlihat kolom eksterior bagian depan masih utuh tetapi sebagian besar kolom bagian belakang telah leleh dan runtuh walaupun masih ada sebagian lainnya utuh. Salah satu cara untuk menganalisa respon seismik struktur bangunan akibat pengaruh gaya lateral gempa pada struktur adalah dengan analisa dinamik melalui pendekatan respon spektrrum (Bayyinah, D. A., & Faimun, 2017). Bangunan ini telah berdiri tahun 2011 dan melalui penelitian ini diuji dengan menggunakan peraturan SNI 03-1726-2012. Nilai Indikator respon seismik struktur bangunan akan dianalisa dengan metode perhitungan dengan bantuan Program SAP 2000 (Fikri Alami & Siti Nurul Khotimah 2017)

Seperti terlihat pada Tabel 3.3 Hasil survey dibandingkan dengan hasil analisa Perhitungan dengan SAP 2000 menunjukkan bahwa kolom mengalami deformasi yang besar sementara balok masih mengalami deformasi kecil. Dan pada foto hasil Survey bangunan Universitas Terbuka pasca gempa 28 September 2018 terlihat bahwa sebagian besar kolom telah terjadi leleh pada ujung bawah dan atas. Artinya struktur bangunan tersebut belum sesuai dengan prinsip kolom kuat balok lemah belum pada kapasitas desain.

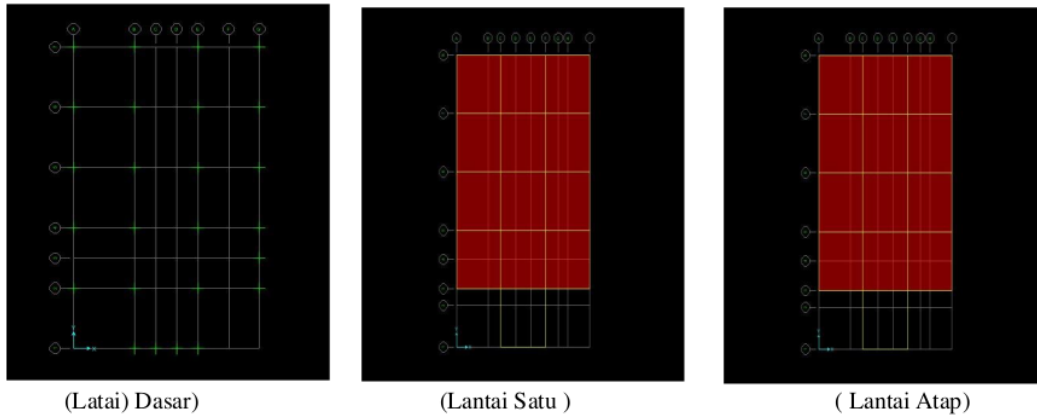
Gambar 4 Denah Lantai

Modelisasi Struktur Bangunan pada Program SAP 2000 seperti pada Gambar berikut. Struktur bangunan terdiri dari Lantai atap, lantai 1 dan lantai dasar seperti pada gambar modelisasi 3D.

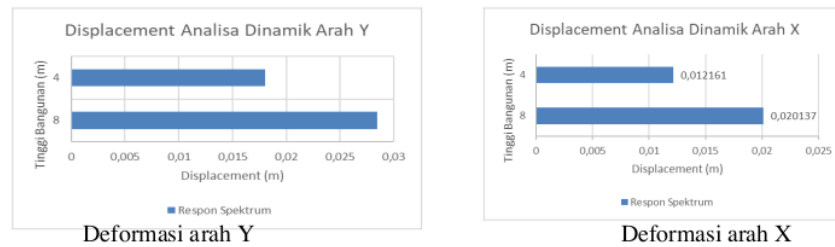
Gambar 9 Perbandingan Deformasi maksimum

Analisa Perhitungan deformasi struktur bangunan menunjukkan bahwa deformasi maksimum adalah d_y sebesar 0.025926m terjadi pada lantai atap dengan ketinggian 8m sedangkan deformasi pada lantai 1 adalah sebesar d_y sebesar 0.015509 m. Deformasi yang terjadi pada lantai atap dan lantai satu adalah melampaui deformasi ijin sebesar di sebesar 0.0155 m pada lantai atap dan 0.00775 m pada lantai satu. Berdasarkan hasil pengamatan di lapangan terlihat bahwa dimensi balok adalah jauh lebih besar dari dimensi kolom dan sistem penulangan geser yang belum sesuai standard yang ada maka Konsep kolom kuat balok lemah belum terpenuhi sehingga menimbulkan terjadinya Deformasi lateral yang melampau deformasi ijin yang memberi kontribusi pada terjadinya leleh pada kolom. Demikian juga dengan Respon spektrum arah X walaupun deformasi maksimum yang terjadi tidak dominan tetapi juga melampaui deformasi ijin struktur.

Hasil analisa Perhitungan Deformasi menunjukkan bahwa Deformasi lateral maksimum terjadi pada lantai atap $d_y = 0.025926\text{m}$ lebih besar dari deformasi lateral ijin pada lantai atap $d_i = 0.0155$. Hal yang sama terjadi pada Lantai 1 akibatnya bangunan mengalami kegagalan yang dimulai terjadinya leleh pada kolom.
