## **BAB IV**

### **HASIL DAN PEMBAHASAN**

Kondisi eksisting bangunan rumah susun pada Apartemen Transit Ujung Berung di Kota Bandung dijelaskan berdasarkan hasil observasi lapangan, pengukuran lingkungan ruang, dokumentasi visual, serta informasi yang diperoleh dari penghuni. Uraian kondisi eksisting ini bertujuan untuk menggambarkan keadaan bangunan secara faktual pada saat penelitian dilakukan, tanpa melakukan penilaian kesesuaian terhadap standar kenyamanan penghuni.

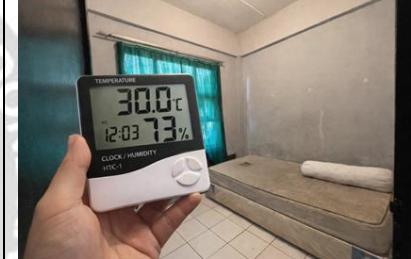
Indikator	Kondisi Eksisting	Standar Acuan	Dokumentasi	Tingkat Pemenuhan
Suhu ruang	Cenderung panas di siang Hari, dikarenakan ada beberapa jendela yang tidak bisa dibuka sehingga sirkulasi kurang baik.	Standar kenyamanan termal

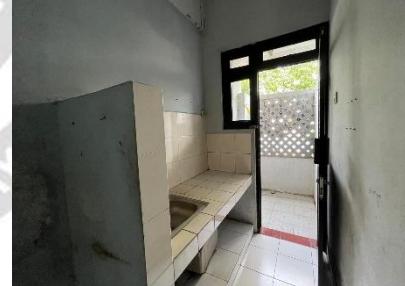
Kurang
Ventilasi	Terbatas, tidak silang, yaitu jendela bukaan besar hanya terdapat di area depan	Ventilasi alami memadai

Kurang

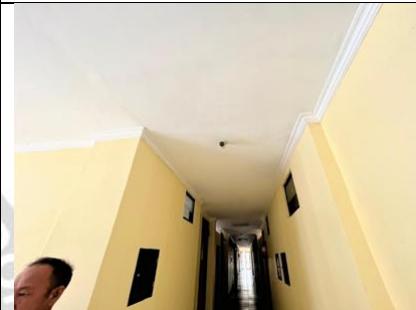
Indikator	Kondisi Eksisting	Standar Acuan	Dokumentasi	Tingkat Pemenuhan
Pencahayaan koridor	Redup pada bagian bangunan tipe 21 di area sepanjang selasar	Standar pencahayaan

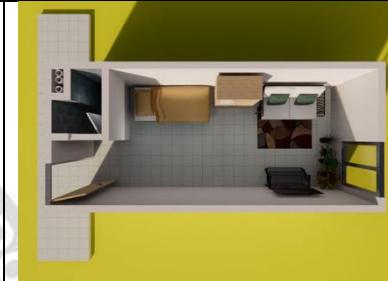
Indikator	Kondisi Eksisting	Standar Acuan	Dokumentasi	Tingkat Pemenuhan
Luas ruang	Luas Ruang Tipe Hunian yaitu tipe 21. Yang diperlukan untuk dihuni 1 kepala saja.	Standar hunian

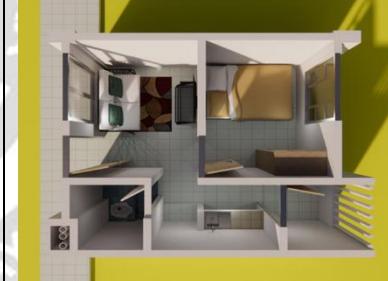
Cukup
Luas ruang	Luas Ruang Tipe Hunian yaitu tipe 24. Yang dihuni maksimal hanya untuk 3 Kepala	Standar hunian

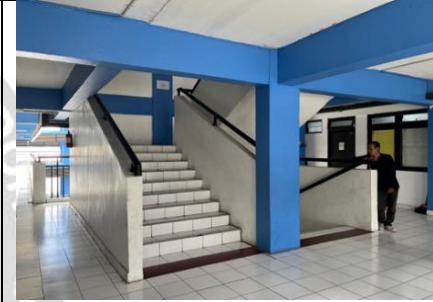
Indikator	Kondisi Eksisting	Standar Acuan	Dokumentasi	Tingkat Pemenuhan
Akses bangunan	Mudah dijangkau, namun yang menjadi kendala pada akses antar lantai Adalah , sulitnya membawa barang yang cukup berat, dan bahkan menjadi kendala khususnya untuk Lansia.	Akses layak

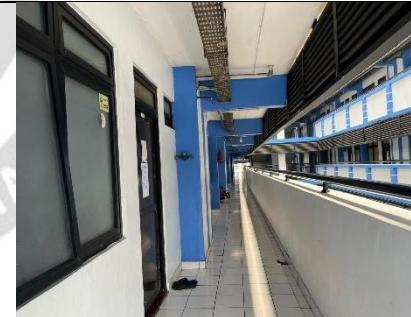
Baik
Sirkulasi	Koridor sempit, terkadang ada penghuni yang menaruh rak jemuran pada area depan kamar. Sehingga menghambat akses jalan penghuni lain	Sirkulasi memadai

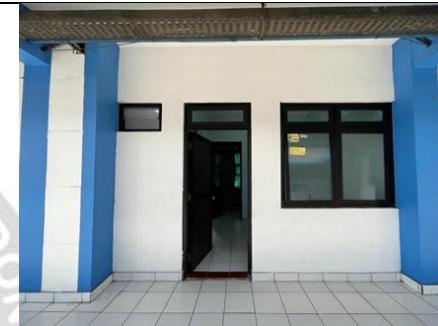
Indikator	Kondisi Eksisting	Standar Acuan	Dokumentasi	Tingkat Pemenuhan
Akses difabel	Belum optimal, dikarenakan untuk difabel tidak ada Guiding Block atau lantai yang di khususkan untuk difabel (khususnya bagi orang tuna netra), pada gambar di samping menunjukan bahwa kamar tersebut adalah kamar yang diperuntukan untuk difabel, tetapi terlihat jelas tidak ada Guiding Block pada area lantai nya.	Akses universal

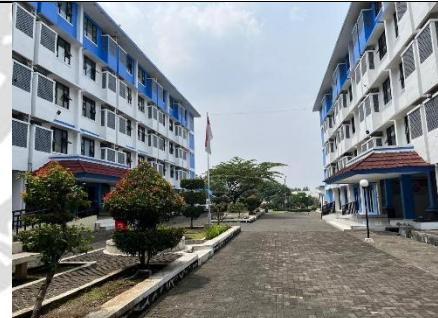
Kurang
Signage	Jalur Evakuasi tidak secara jelas terlihat di beberapa spot pending seperti area titik kumpul dan zona zona lainnya.	Orientasi jelas

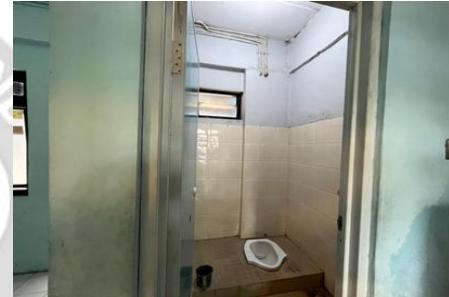
Indikator	Kondisi Eksisting	Standar Acuan	Dokumentasi	Tingkat Pemenuhan
Udara dalam ruang	Kurang baik, dikarenakan tidak terdapat Cross Ventilation pada bukaan depan dan belakang bangunan sehingga sirkulasi dari area toilet masuk ke dalam zona ruang yang lainnya. Sehingga menimbulkan ketidaknyamanan penghuni	Kualitas udara sehat

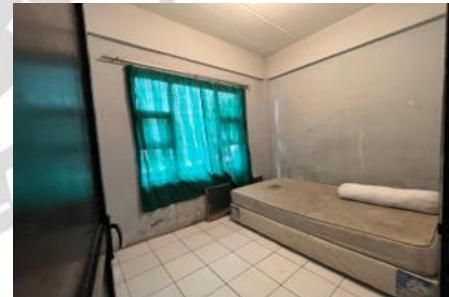
Kurang
Kelembapan	Cenderung lembap, khususnya pada area kamar mandi dan kamar tidur	Kelembapan ideal

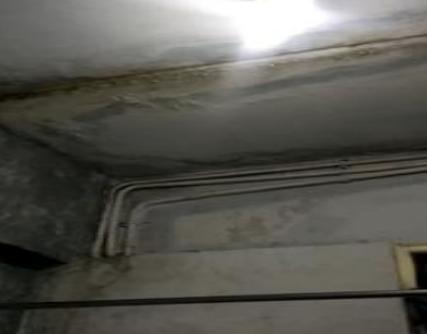
Indikator	Kondisi Eksisting	Standar Acuan	Dokumentasi	Tingkat Pemenuhan
Sanitasi	Berfungsi, bau sesekali dan sering terjadinya kebocoran di plafond toilet. Terjadinya rembes air sehingga menimbulkan lembab dan ketidaknyamanan penghuni untuk menggunakan fasilitas toilet	Sanitasi layak

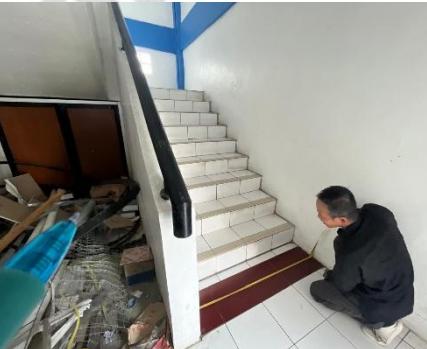
Baik
Kebersihan	Untuk kebersihan secara global di zona Apartemen Transit Ujung Berung cukup bersih , namun ada spot dimana di area tertentu seperti contoh di sisi tangga darurat ada brangkali yang menumpuk. Segingga mengurangi estetika kebersihan secara visual	Lingkungan sehat

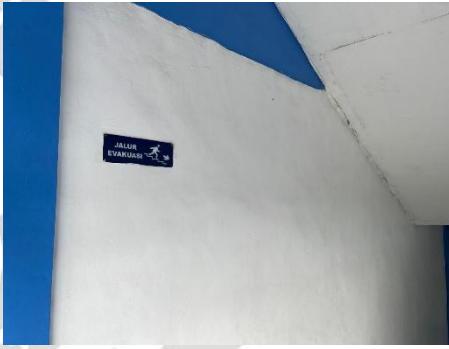
Indikator	Kondisi Eksisting	Standar Acuan	Dokumentasi	Tingkat Pemenuhan
Jalur evakuasi	Ada, kurang jelas dan tidak tersebar di setiap tangga darurat pada bangunan.	Jalur evakuasi jelas

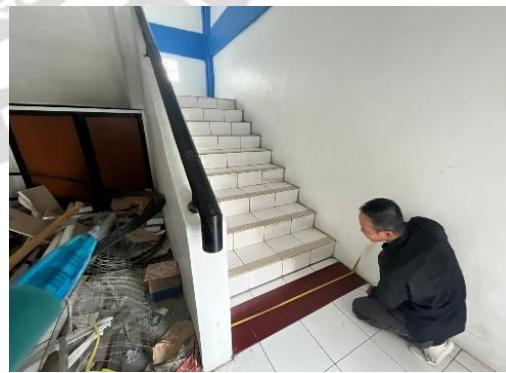
Cukup
Tangga darurat	Tersedia	Tangga aman

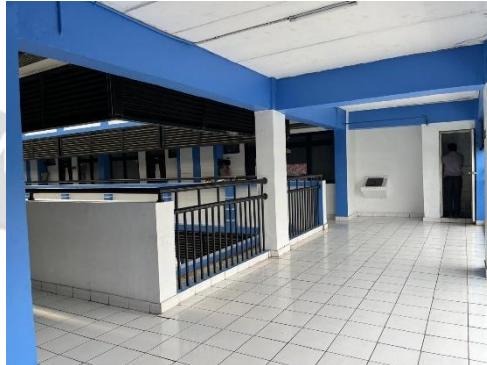
Indikator	Kondisi Eksisting	Standar Acuan	Dokumentasi	Tingkat Pemenuhan
Lantai & railing	Aman, untuk railing di setiap akses tangga, dan balkon telah terpasang dan cukup kokoh	Penggunaan aman
