PENGARUH PENATAAN KABEL OPTIK BAWAH TANAH TERHADAP KUALITAS RUANG JALAN DAN LINGKUNGAN PERMUKIMAN DI KAWASAN CIPUTAT

¹Aurel Maylana Azhar, ²Sri Pare Eni, ³Margareta Maria Sudarwani
¹⁻³Universitas Kristen Indonesia, Jakarta
Email: aurelmaylana6@gmail.com¹

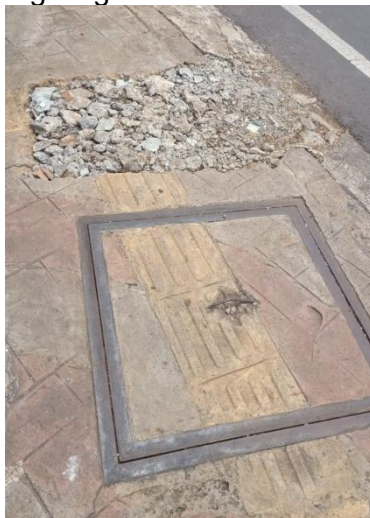
Gambar 1. Kondisi Trotoar di Jalan Pahlawan Ciputat Setelah Pemasangan Kabel Optik (Sumber: Dokumentasi Lapangan, 2025)

Dalam praktiknya, pemasangan kabel optik bawah tanah di Jalan Pahlawan sebagian besar dilakukan dengan metode *open trench* atau penggalian terbuka. Metode ini menimbulkan beragam masalah perkotaan, antara lain kerusakan badan jalan, trotoar tidak rata, genangan air di bekas galian, hingga menurunnya kenyamanan lingkungan permukiman. Observasi awal memperlihatkan bahwa sebagian besar trotoar di sepanjang Jalan Pahlawan sempit (0,5–1 meter), rusak, dan kerap digunakan untuk parkir liar, sehingga mengurangi fungsi dasar sebagai ruang pedestrian. Bekas galian kabel yang ditutup seadanya juga membuat jalan cepat rusak kembali dan berisiko bagi keselamatan pengguna jalan.

Selain itu, penggalian kabel optik di lokasi ini tidak konsisten dengan rencana awal. Setiap kali terjadi penambahan jaringan, kontraktor kerap menggali lubang baru di lokasi berbeda dari jalur yang sudah ada. Praktik ini menimbulkan inefisiensi, menurunkan kualitas estetika kawasan, serta memperbesar gangguan bagi pejalan kaki dan kendaraan (Melati et al., 2024). Bagi warga sekitar, galian berulang menambah beban berupa debu, kebisingan, genangan air, hingga kemacetan lalu lintas saat pekerjaan berlangsung.

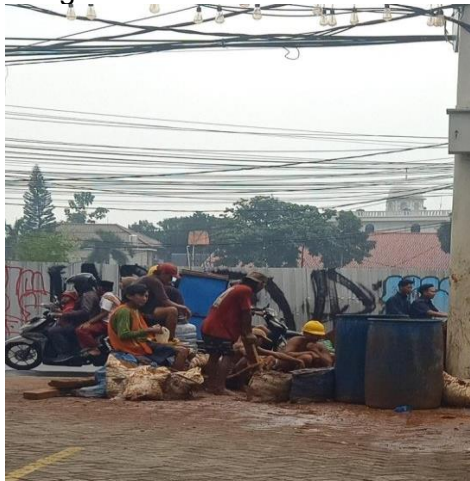
Gambar 3. Kondisi Eksisting Penggalian Utilitas Kabel Optik Bawah Tanah, Ciputat, Kota Tangerang Selatan
Sumber: (Dokumentasi Pribadi, 2025)

Pemasangan kabel optik bawah tanah di Jalan Pahlawan dilakukan dengan metode *open trench*, yaitu penggalian terbuka dengan kedalaman ± 80 cm dan lebar 30–40 cm. Setelah pemasangan kabel, galian ditutup kembali menggunakan campuran semen dan pasir. Namun, temuan lapangan menunjukkan bahwa kualitas penimbunan tidak konsisten.

Beberapa titik mengalami penurunan permukaan dan menyebabkan lubang kecil, sementara di bagian lain terbentuk cekungan yang menampung air hujan. Sistem drainase permukaan juga terganggu akibat sumbatan sementara pada saluran-saluran kecil trotoar. Kondisi tersebut diperparah oleh galian berulang dari berbagai provider yang tidak memanfaatkan jalur eksisting sehingga merusak permukaan yang sebelumnya telah diperbaiki.
