Peningkatan Kesadaran Masyarakat terhadap Kerusakan Bangunan dan Lingkungan Pasca Gempa, Tsunami dan Likuifaksi di Palu Sulawesi Tengah

Hutabarat, L.E¹, Simanjuntak, P², Tampubolon, S.³
Universitas Kristen Indonesia, Jakarta, Indonesia^{1,2,3}

Kata Kunci: likuifaksi, tsunami, kerusakan bangunan, survei, assesmen

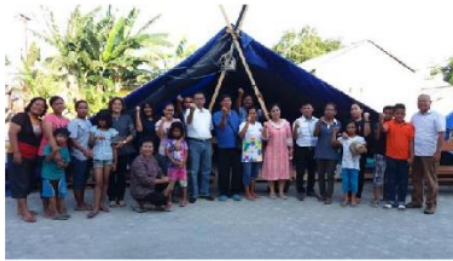
dengan didirikannya tenda pengungsian di halaman gereja HKBP Palu yang menampung warga jemaat yang rumahnya mengalami kerusakan akibat gempa. Selain itu juga faktor ketakutan akan terjadinya likuifaksi menyebabkan warga jemaat lebih memilih untuk berada di tenda pengungsian dibandingkan dengan tinggal di dalam rumah.

Gambar 4. Tenda pengungsian korban gempa di HKBP Palu
