Aplikasi *Clamp Soldering* Untuk Perbaikan Stator Generator Di *Hazardous Area* Di Anjungan Lepas Pantai

Andrias Atmoko¹, Eva Magdalena Silalahi², Stepanus³

¹ PT. Pertamina Hulu Energi ONWJ, Central Plant PT. PHE ONWJ, Indramayu Jawa Barat

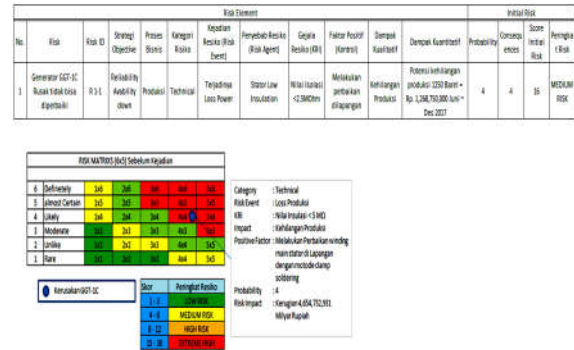
Gambar 3. Analisa Risiko (Risk Matrix Pertamina)

Analisa masalah menggunakan *risk matrix* (sesuai TKI No: C-006/PHE020/2015-S0) didapatkan peringkat risiko yang tinggi dan perlu dicegah. Jika tidak dilakukan perbaikan terhadap Generator yang rusak maka akan terjadi hal dibawah ini :

1. Potensi kehilangan produksi sebesar 1250 BOPD atau Rp 1.268.750.000,- akibat Bravo mengalami *shutdown*.
2. Jika hanya 1 unit *Turbine Generator* yang *running*, maka jika *shutdown* maka air dan *crude oil* akan langsung dialirkan ke Arco Ardjuna, akibatnya akan cepat penuh tidak dipisahkan di NGL.

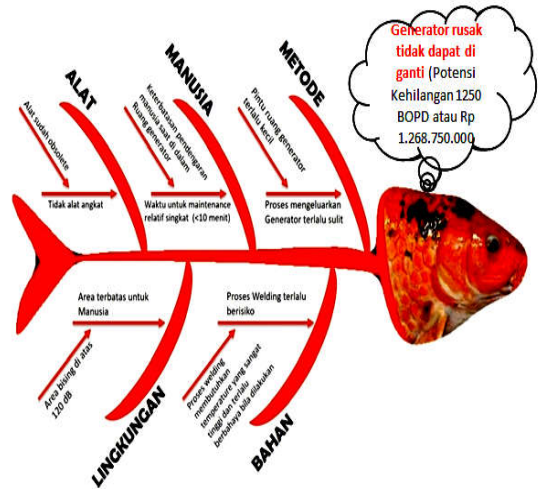
Gambar 4. Diagram Tulang Ikan (Fishbone Diagram)

Dengan metode Tulang Ikan, didapatkan permasalahan Generator yang rusak tidak dapat diganti.

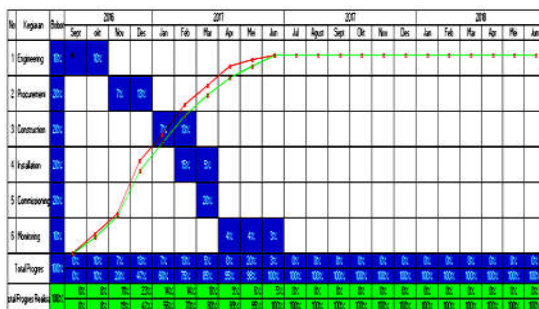
Tabel 6. Penjadwalan Eksekusi Perbaikan Generator menggunakan S-curve

Eksekusi perbaikan Generator GGT-1C ini menggunakan S-curve sebagai berikut :

Monitoring di lakukan 1 tahun sesuai standar EASA, di mana dilakukan untuk mengetahui kehandalan kualitas repair > 2 tahun.

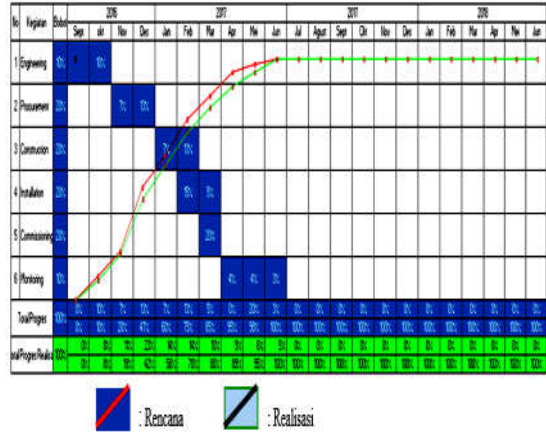
Tabel 9. Rencana dan Realisasi S-Curve Project

B. Data-data pengendalian proses & pengendalian penyimpangan terhadap standar (S-Curve Project)
